# Informe

## Oleaje extremo del tipo mar de leva incrementado. 2 – 4/mayo/2015

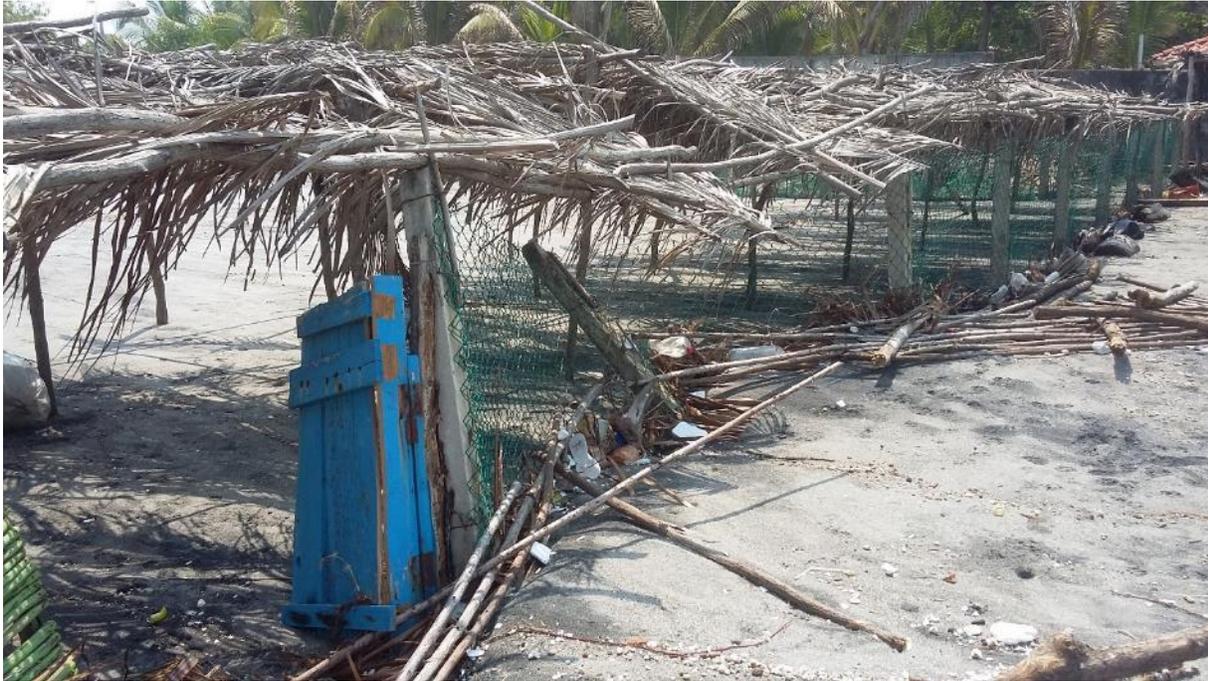
Foto 1. Vista de un lado de corral del Pimental.

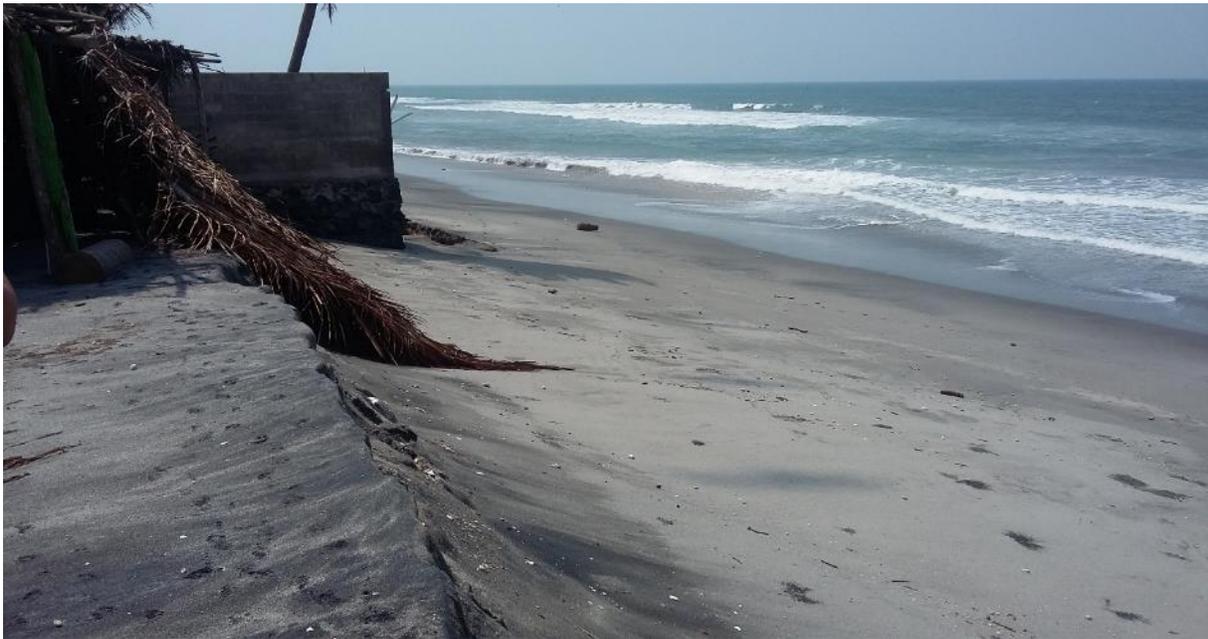
Foto 2- El Pimental Borda erosionada, caseta de viverista dañada

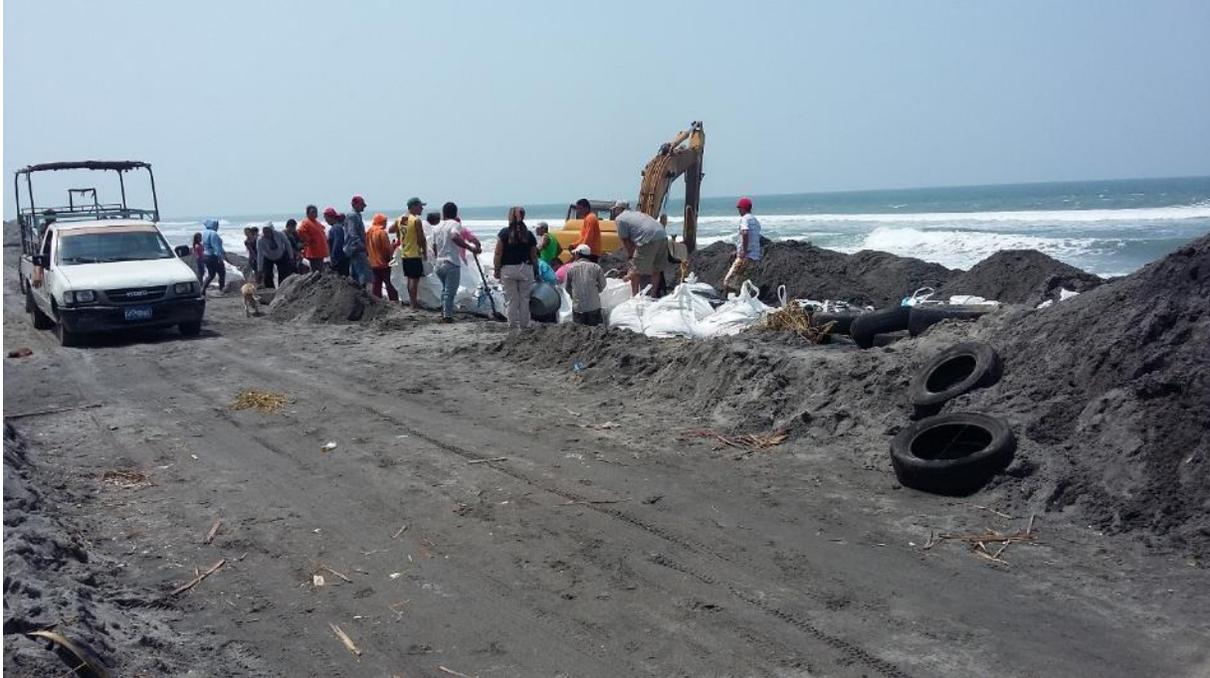
Foto 3- El Pimental Calle hacia bocana dañada.

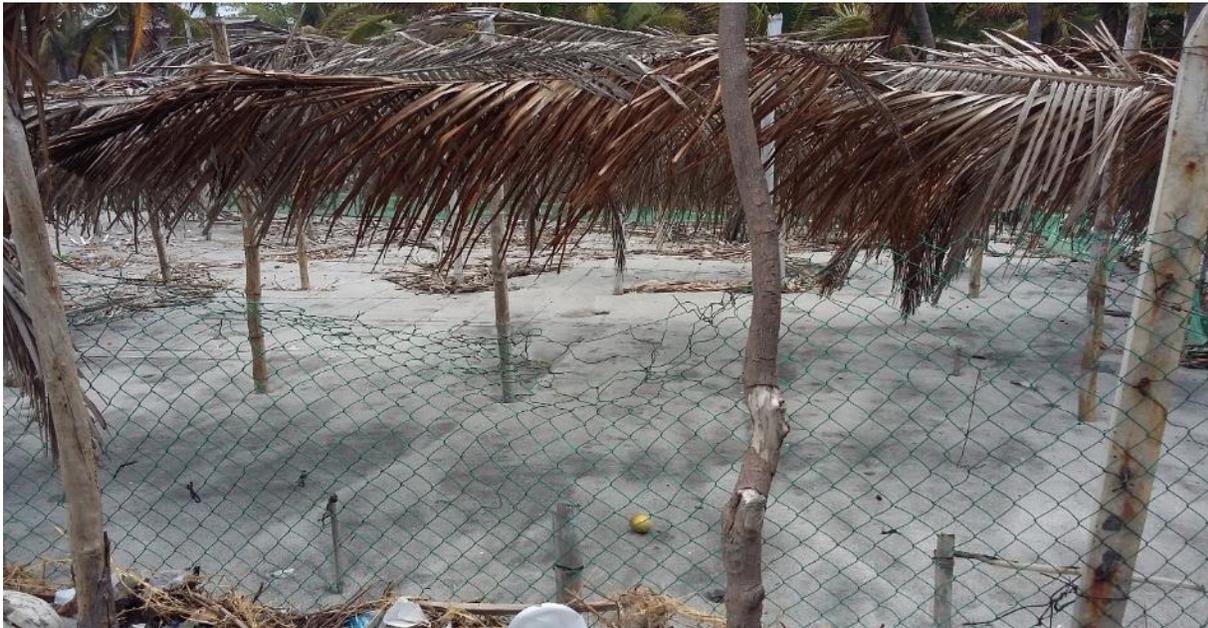
Foto 4. San Diego malla dañada aproximado 3 metros.

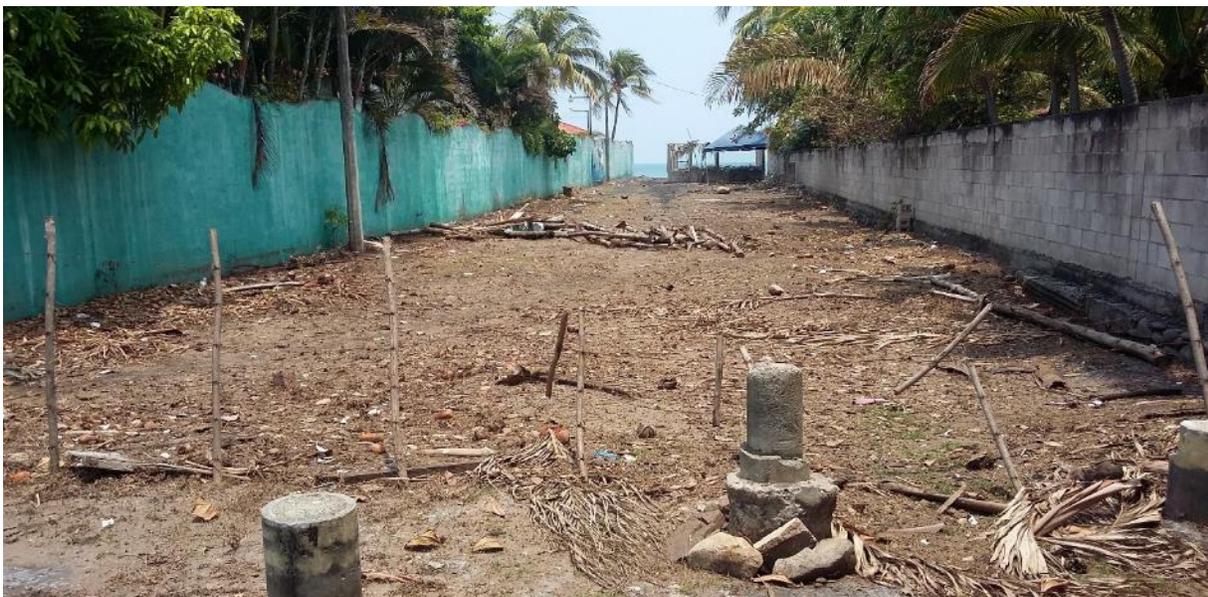
Foto 6 San Blas vista de pasaje muestra danos en postes de madera.

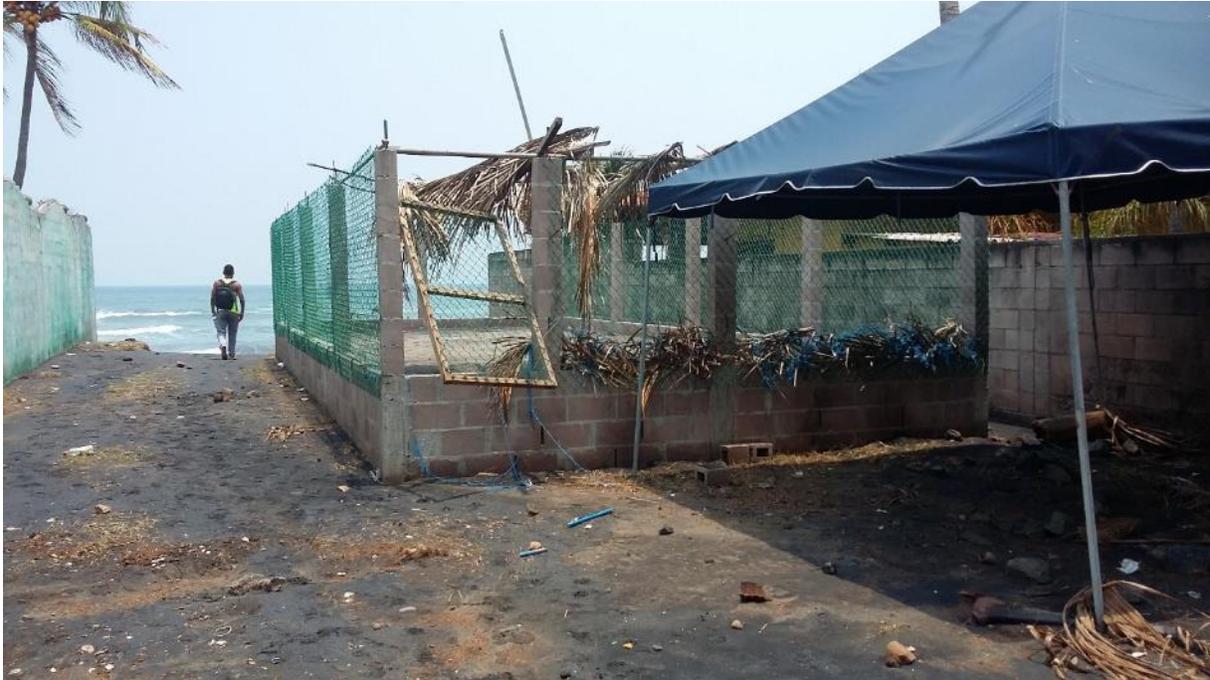
Foto 7. San Blas-Daño en puerta de corral de incubación.

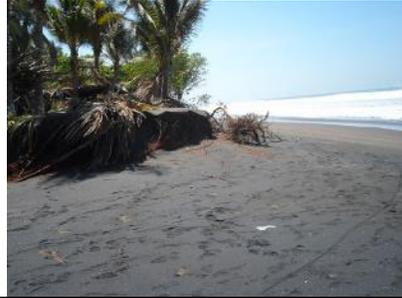
Altura aproximada de 1.5 m. Distancia de penetración 182 m.

<p>Sitio de rompimiento de olas, calle principal comunidad Bola de Monte.</p>		<p>La distancia de rompimiento de las olas fue de aproximadamente 50 metros. Y penetro por la calle principal, hasta cerca de 182.</p>
<p>Altura de huella sector el Botoncillo, Bola de Monte,</p>		<p>Altura aproximada de 2.0 m. Distancia de penetración 177 m.</p>
<p><b>DAÑOS SECTOR EL BOTONCILLO</b></p>		
		<p>Daños en viviendas</p>
		<p>Basura en estero y daños a flora.</p>
		<p>Pozo azolvado. A lo largo de la línea costera desde El Botoncillo, Bola de Monte hasta la bocana El tamarindo pueden existir mas pozos</p>

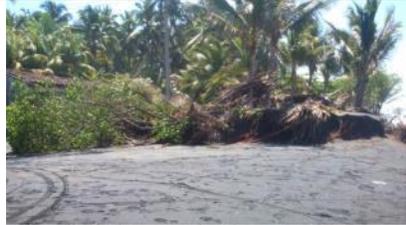
Daños Bola de Monte, terrenos inundados.

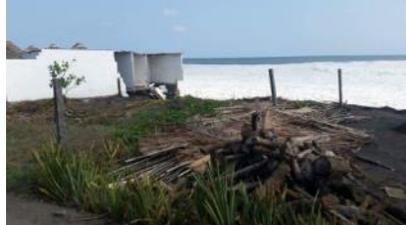
Restaurante Brisas del Mar y viviendas en Bola de Monte centro.

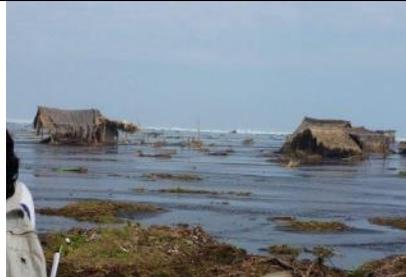
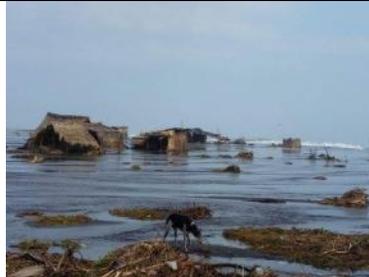
Viviendas en bocana El Tamarindo.
<b>DAÑOS EN MUNICIPIO Y PLAYAS DE ACAJUTLA</b>

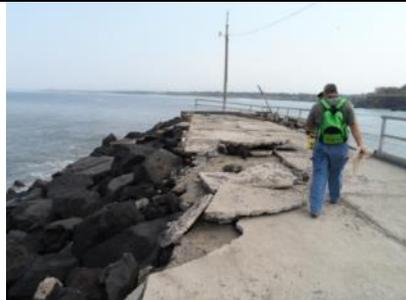
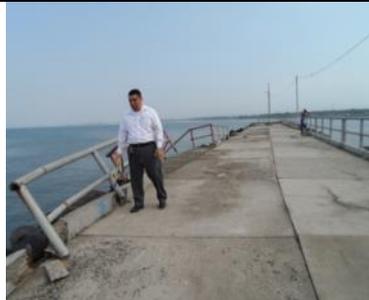
Daños estructurales en muelle artesanal de Acajutla.

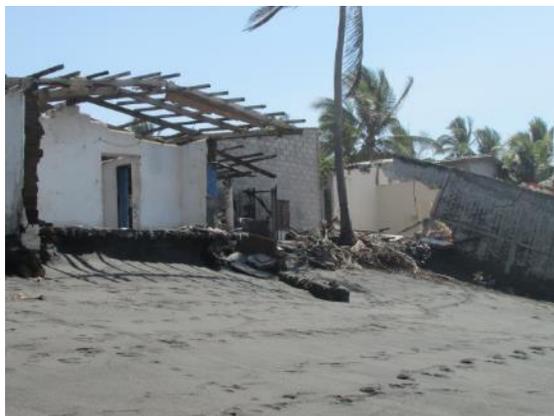
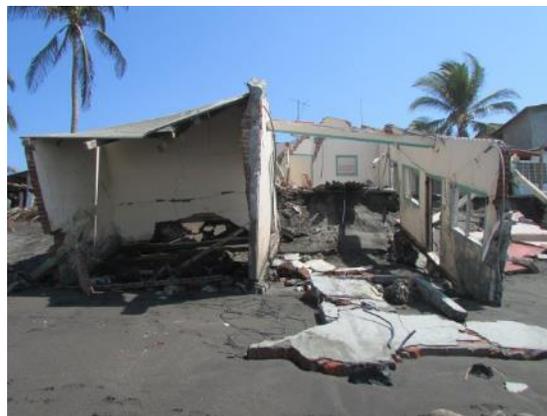
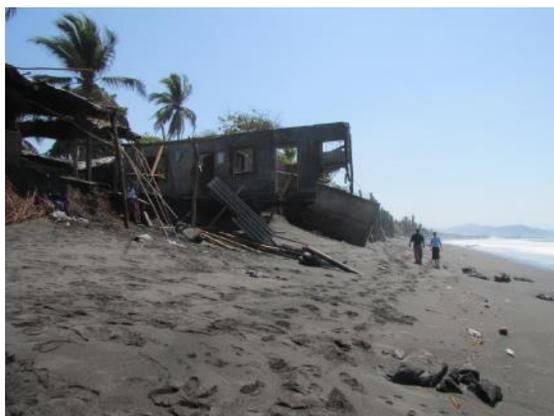
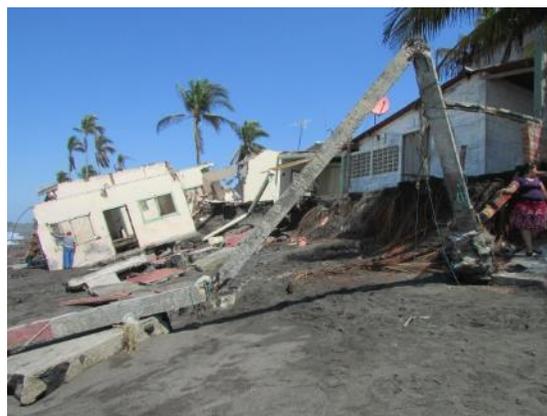
Daños en viviendas de mampostería confinada. Pobladores indican que fueron 6 las viviendas dañadas.

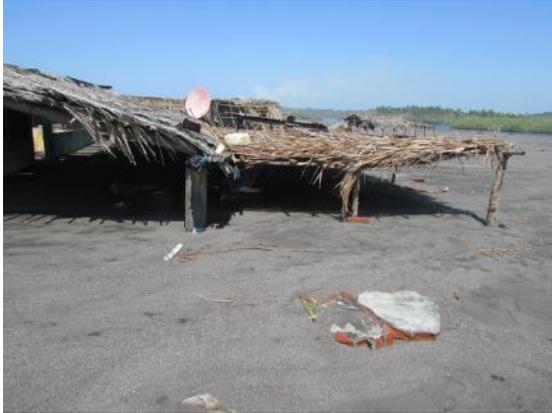
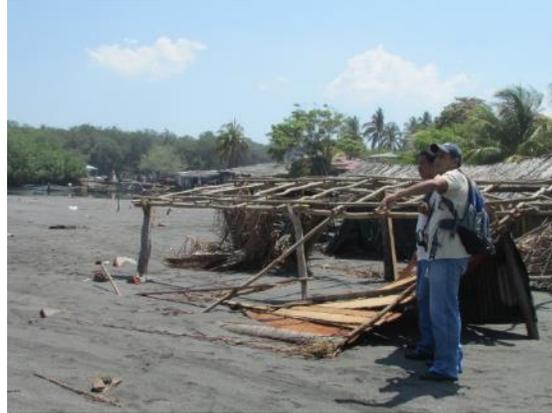
Ranchos dañados. Se reportan 17 ranchos afectados.

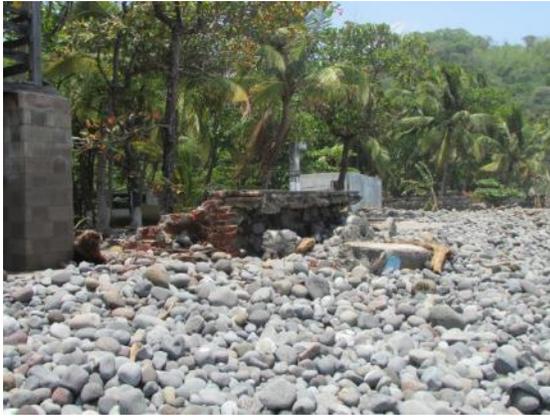
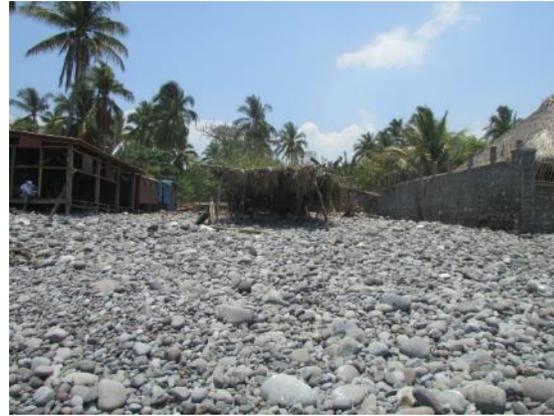
### La Perla, La Libertad.

No se reportan daños significativos, solamente una familia desalojó un rancho que utilizaba como habitación. La playa fue cubierta por cantos rodados.

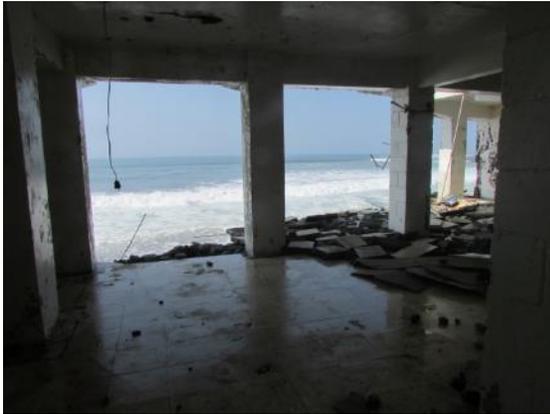
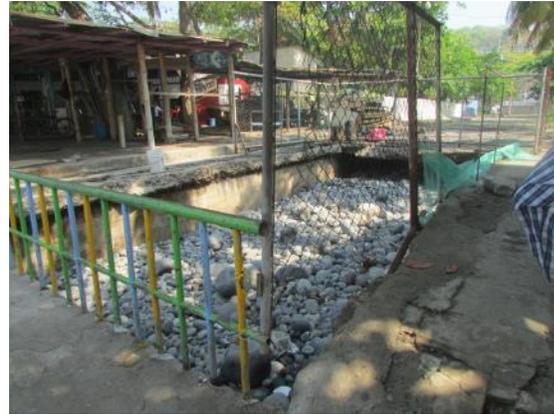
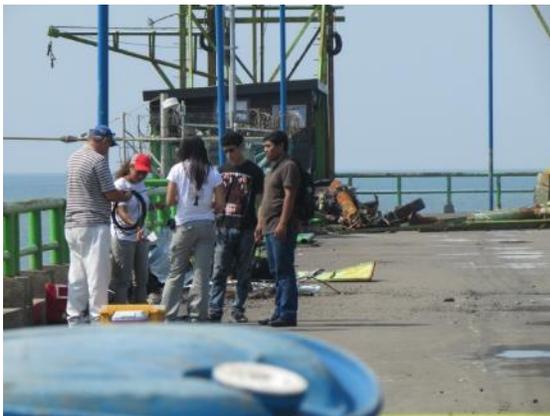
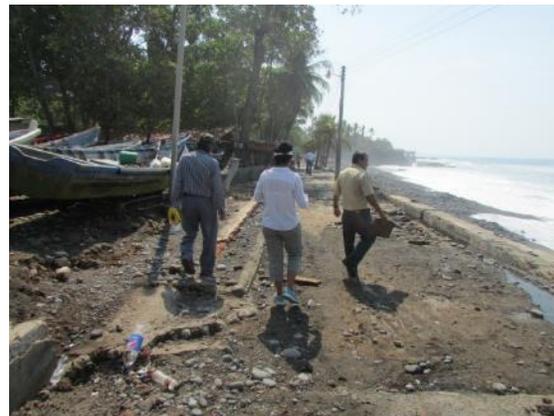
## Puerto de La Libertad.

Las afectaciones principales fueron a las casetas de motores en el muelle y los negocios sobre el malecón, en estos sólo uno tiene daños considerable, el resto son daños a estructuras con techo de palma. Se observó azolvamiento de una de las quebradas que desemboca al malecón.

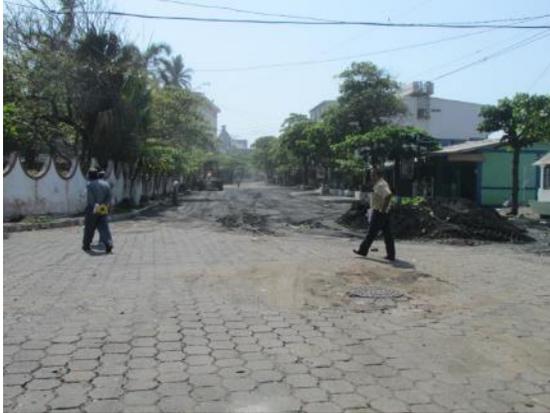
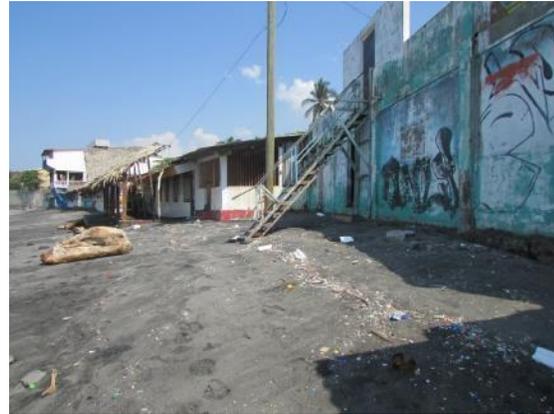
## El Obispo, La Libertad.

Sin daños significativos, únicamente azolvamiento de arena en la calle y en la playa.

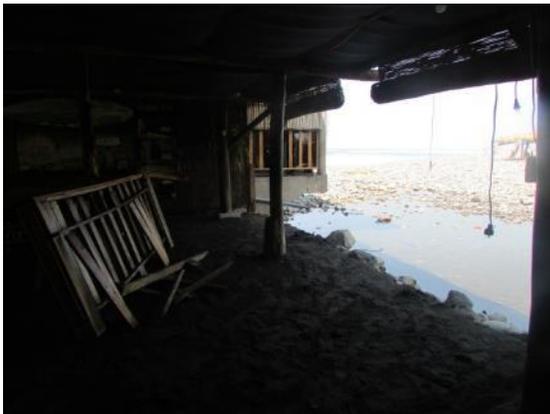
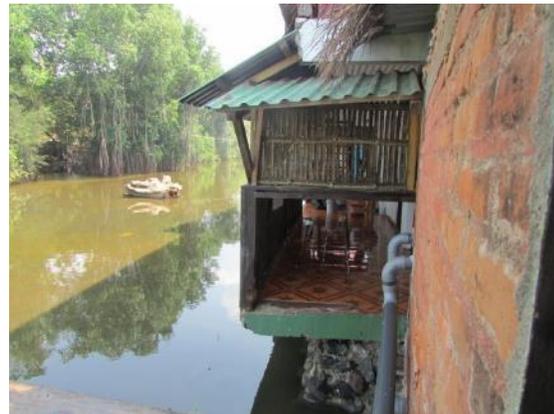
## El Tunco, Tamanique, La Libertad.

Daños menores a negocios de infraestructura vulnerable.

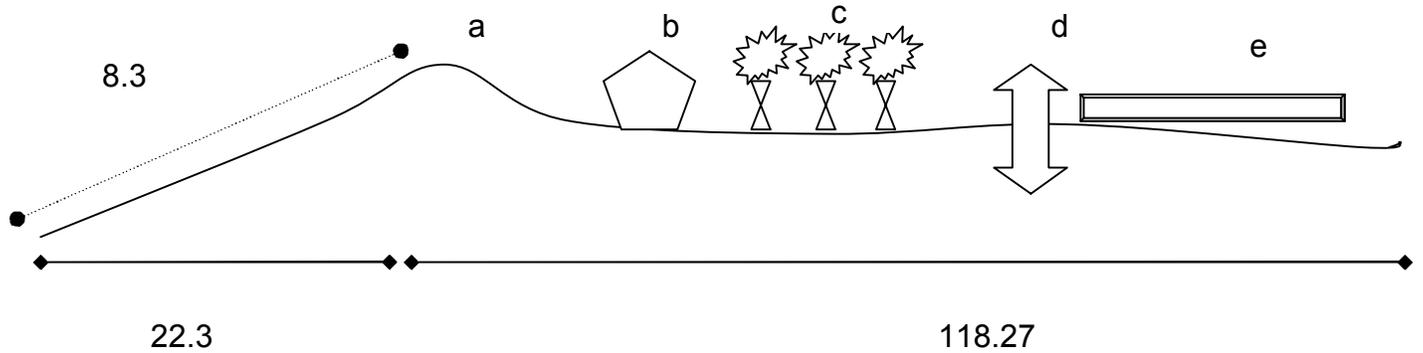
1.

- a) Zona de dunas
- b) Casa destruida
- c) Zona de palmeras
- d) Calle vehicular
- e) Predio donde llego inundación

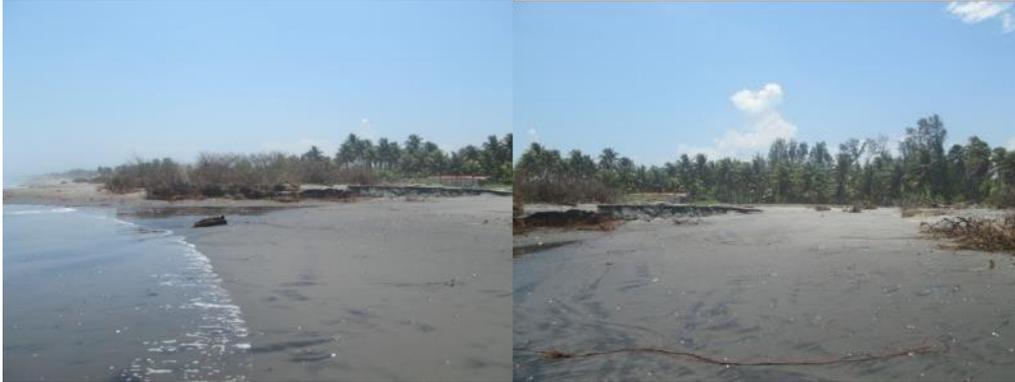
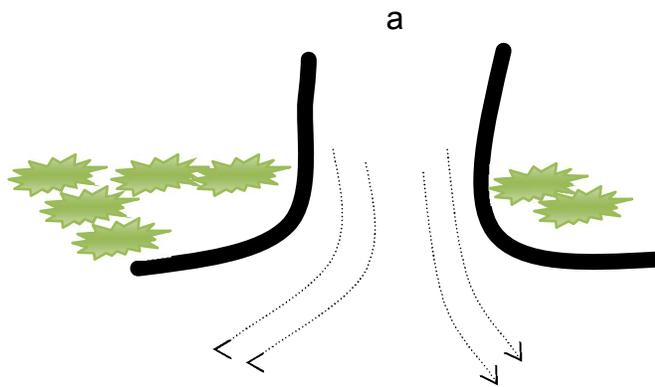
- a) Zona de convergencia
- b) Hotel Bahía Dorada
