**Enjambre sísmico Juayúa – Atiquizaya - San Lorenzo,
del 3 al 8 de mayo de 2009**

Resumen

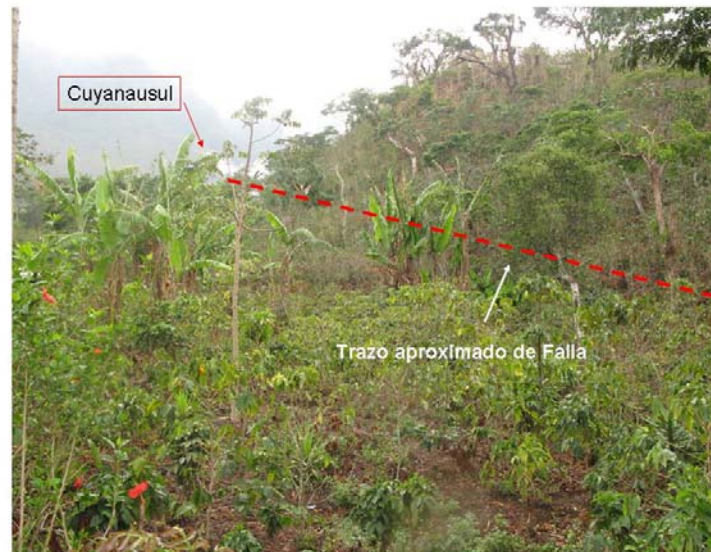
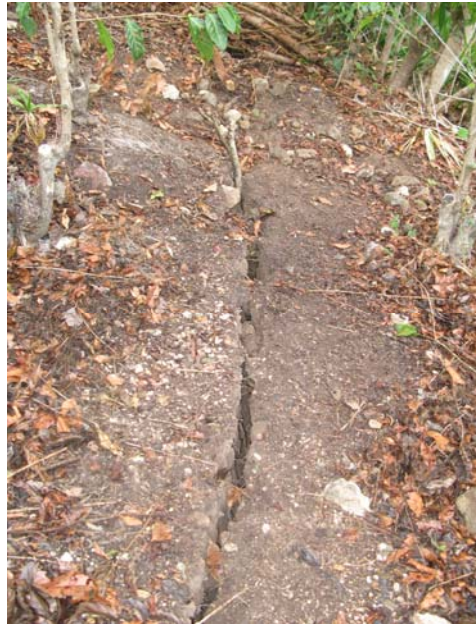
particular, se verificó una ruptura en el terreno de aproximadamente de 1 km de longitud con orientación N15°O, en las cercanías de Cuyanausul (véanse figuras 4 y 5). Este alineamiento es coincidente con la dirección de los epicentros mostrados en la figura 3. El movimiento de esta falla y su manifestación en superficie corresponde al sismo de las 23:17 horas del 3 de mayo de 2009.

Figuras 4 y 5. Trazo aproximado de la falla. Cercanías de Cuyanausul

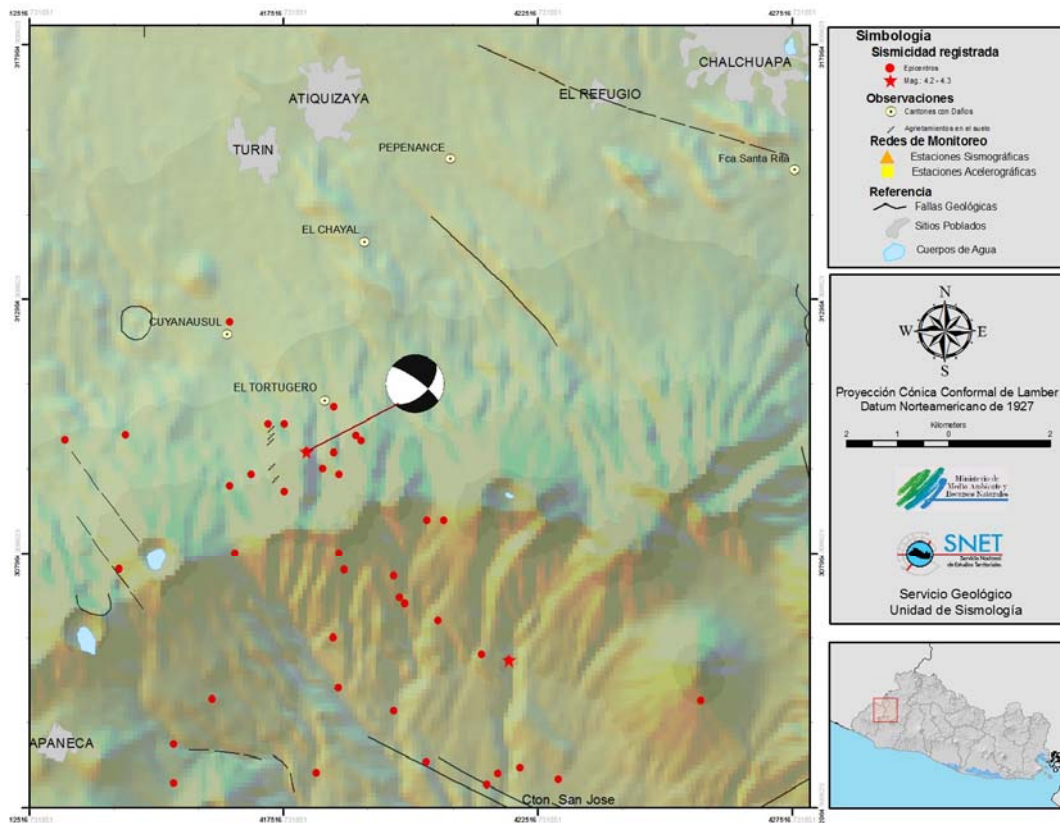
El plano de falla con orientación Noroeste-sureste es consistente con la orientación de los epicentros (figura 3) y con la orientación del agrietamiento observado en la superficie (figura 7). Con base en lo expuesto anteriormente se infiere que la falla generadora de este enjambre sísmico tiene una orientación en la dirección noroeste. Cabe mencionar que el actual mapa geológico no presenta fallas geológicas en la zona donde se observó el agrietamiento en la superficie del terreno.

Figura 7. Zona donde se observó agrietamiento a raíz del enjambre sísmico y cantones donde hubo daños a infraestructura.

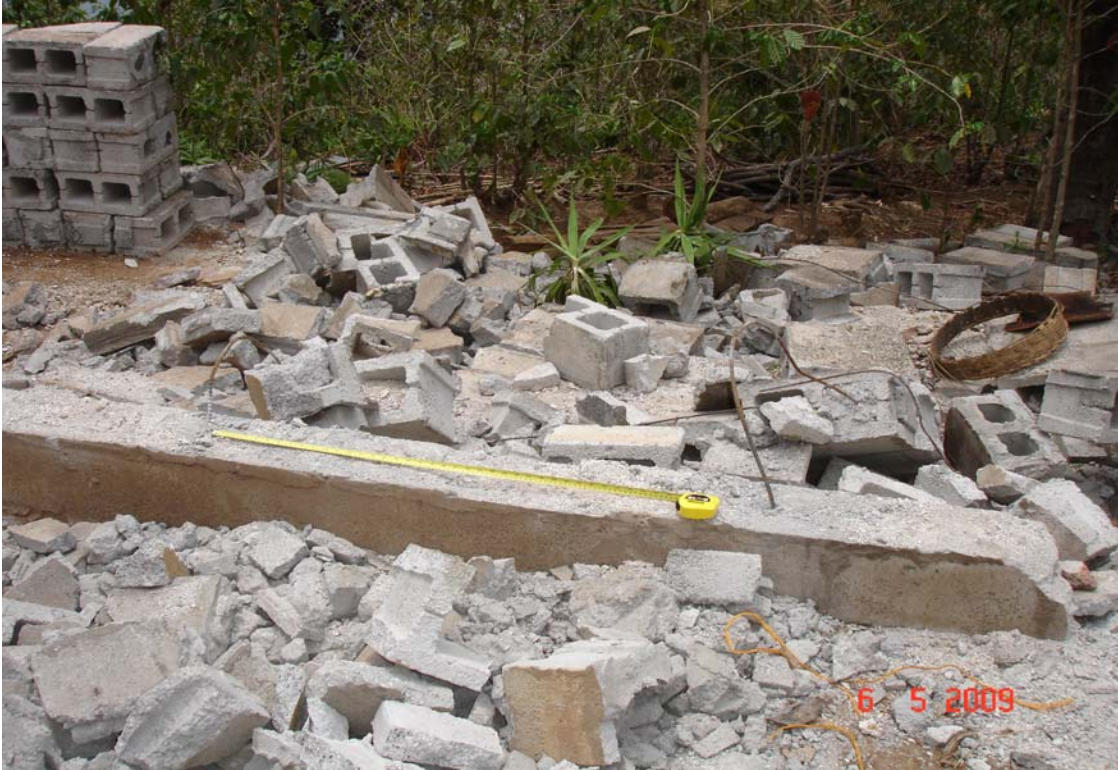
De acuerdo con las visitas realizadas por parte del personal de DGSNET, el mayor daño se verificó efectivamente en los cantones del municipio de Atiquizaya, principalmente en edificaciones de adobe, bahareque o de bloque de concreto pero con deficiencias constructivas (falta de acero de refuerzo). Véase figura 8.

Figura 8. Destrucción en vivienda por sismo del 3 de mayo de 2009 a las 11:17 pm en Cuyanausul (municipio de Atiquizaya).

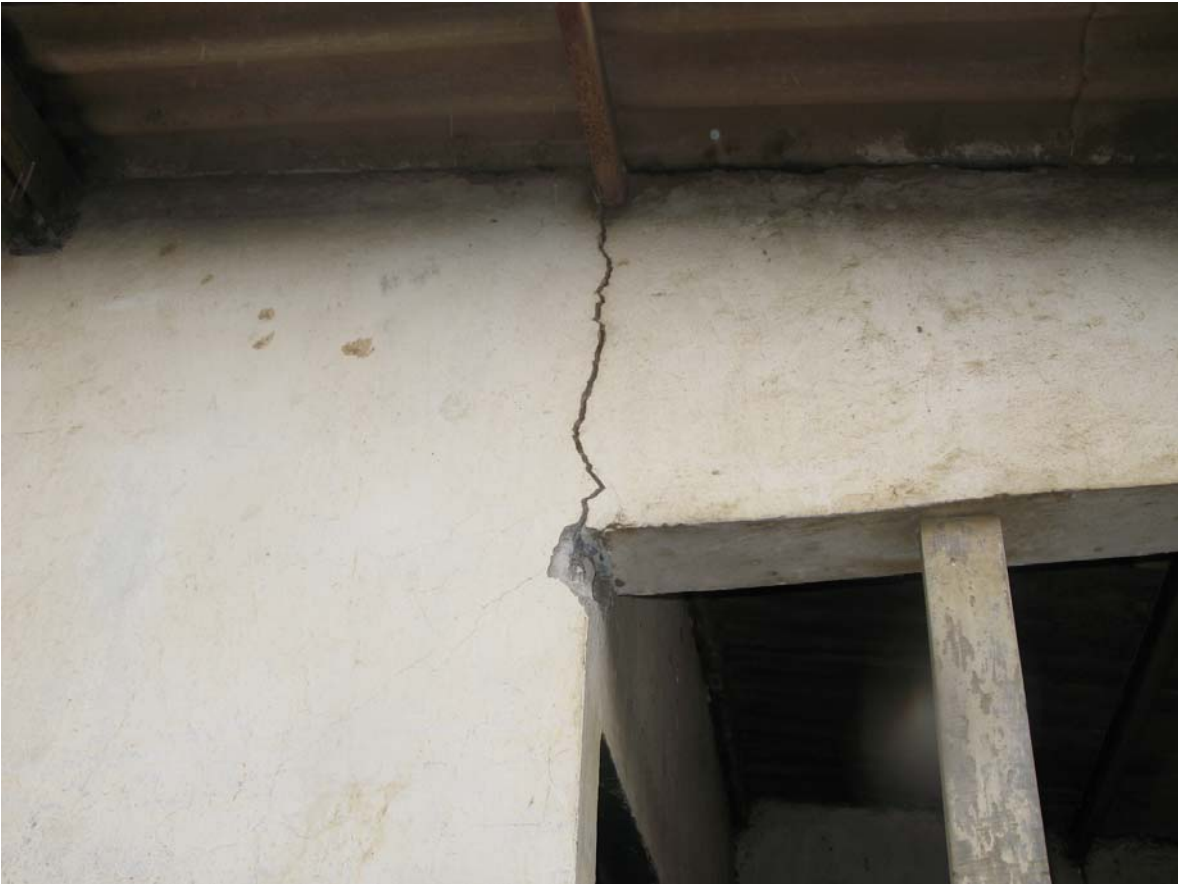
Con relación a los caseríos ubicados al norte del municipio de Juayúa (Finca Buenos Aires, Cantón Buenos Aires), los daños fueron menores (agrietamientos en paredes, separación de juntas entre construcciones antiguas y ampliaciones, grietas en mojinetes, etc). Véase figura 9.

Figura 9. Daño en unión pared-viga. Casa de habitación Cantón Buenos Aires, al norte de Juayúa.
