**CARACTERIZACIÓN DE MATERIALES NO COHESIVOS Y PERFILES DE
PLAYA EL ESPINO, MUNICIPIO DE JUCUARAN, DEPARTAMENTO DE USulután**

**DIRECCIÓN GENERAL DEL OBSERVATORIO AMBIENTAL
MINISTERIO DE MEDIO AMBIENTE Y RECURSOS NATURALES
(MARN)
EL SALVADOR, DICIEMBRE DE 2011**

INFORME DE CARACTERIZACIÓN DE MATERIALES NO COHESIVOS Y PERFILES DE PLAYA EL ESPINO, MUNICIPIO DE JUCUARAN, DEPARTAMENTO DE USULUTAN

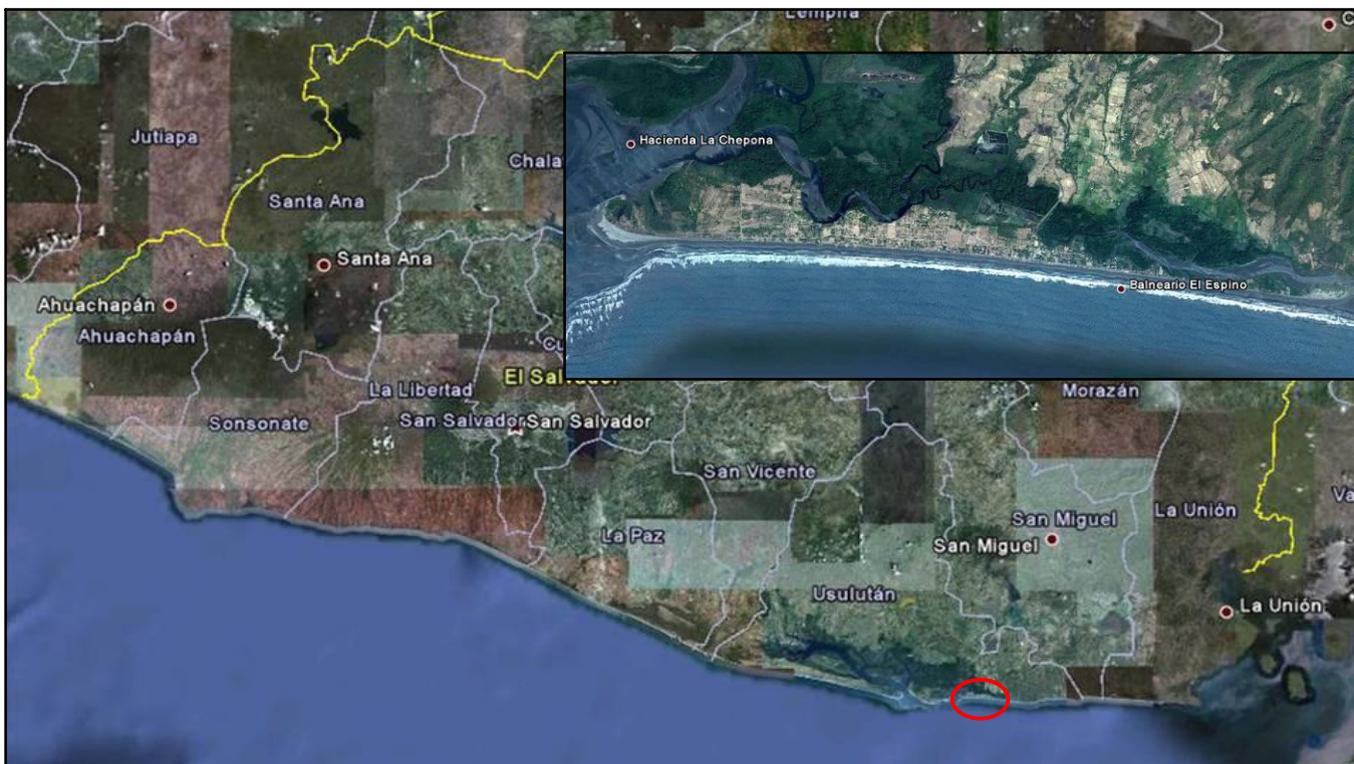
Figura No.1: Ubicación geográfica de la playa El Espino

La playa El Espino se encuentra ubicada entre los puntos geográficos $13^{\circ} 10' N$ y $88^{\circ} 17' O$; en el cantón El Espino, municipio de Jucuarán, departamento de Usulután. Colinda al norte y al este con la Sierra de Jucuarán y al oeste con el estero de La Chepona y la Isla San Sebastián.

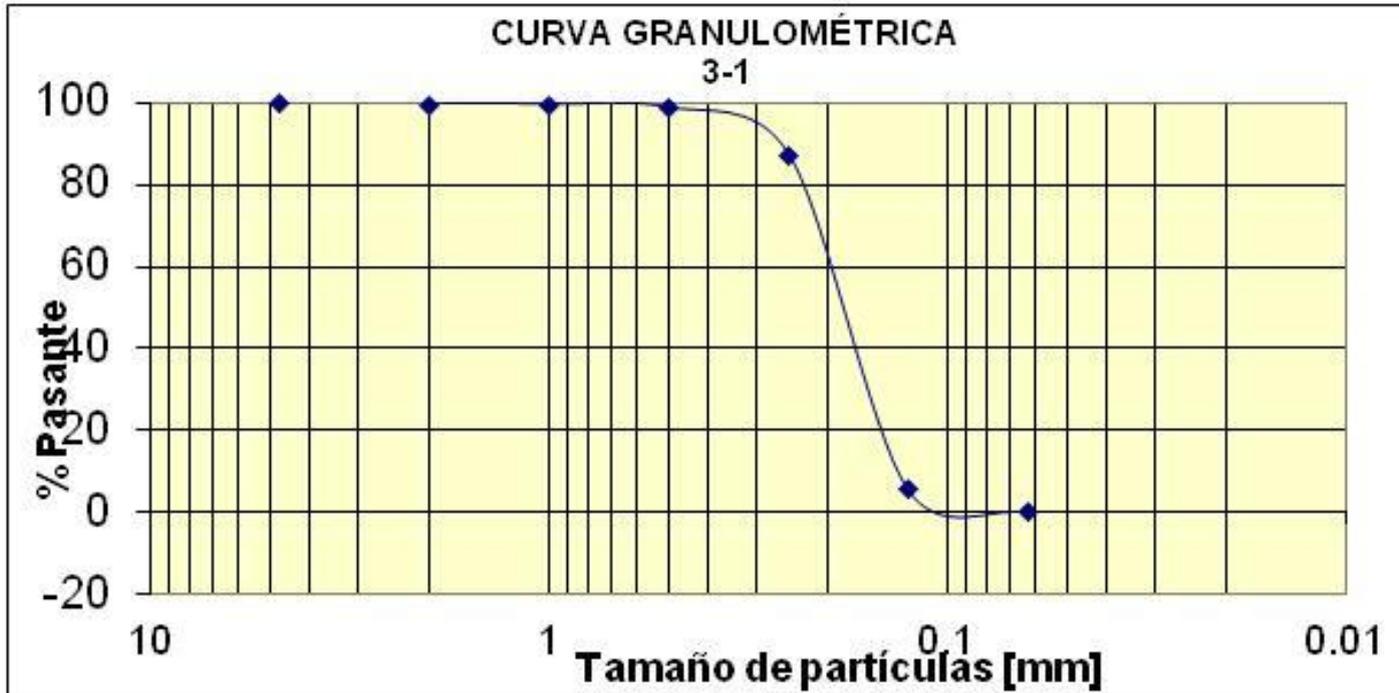
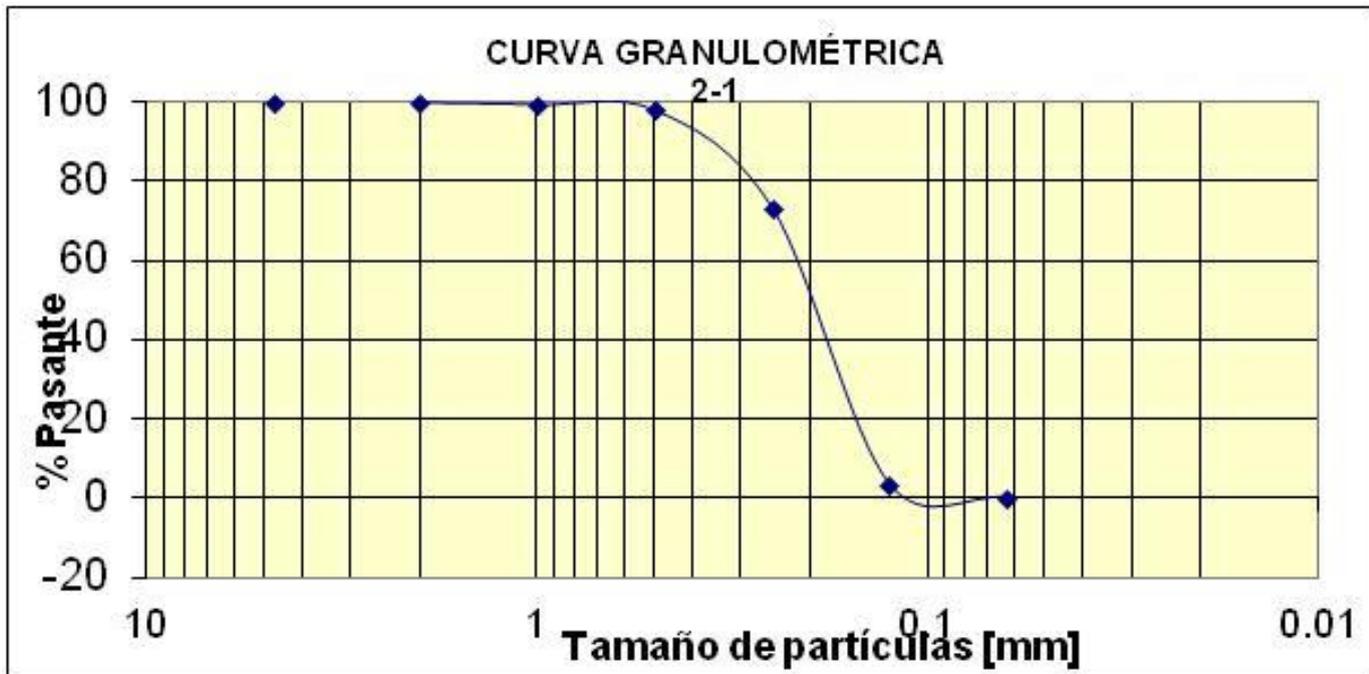
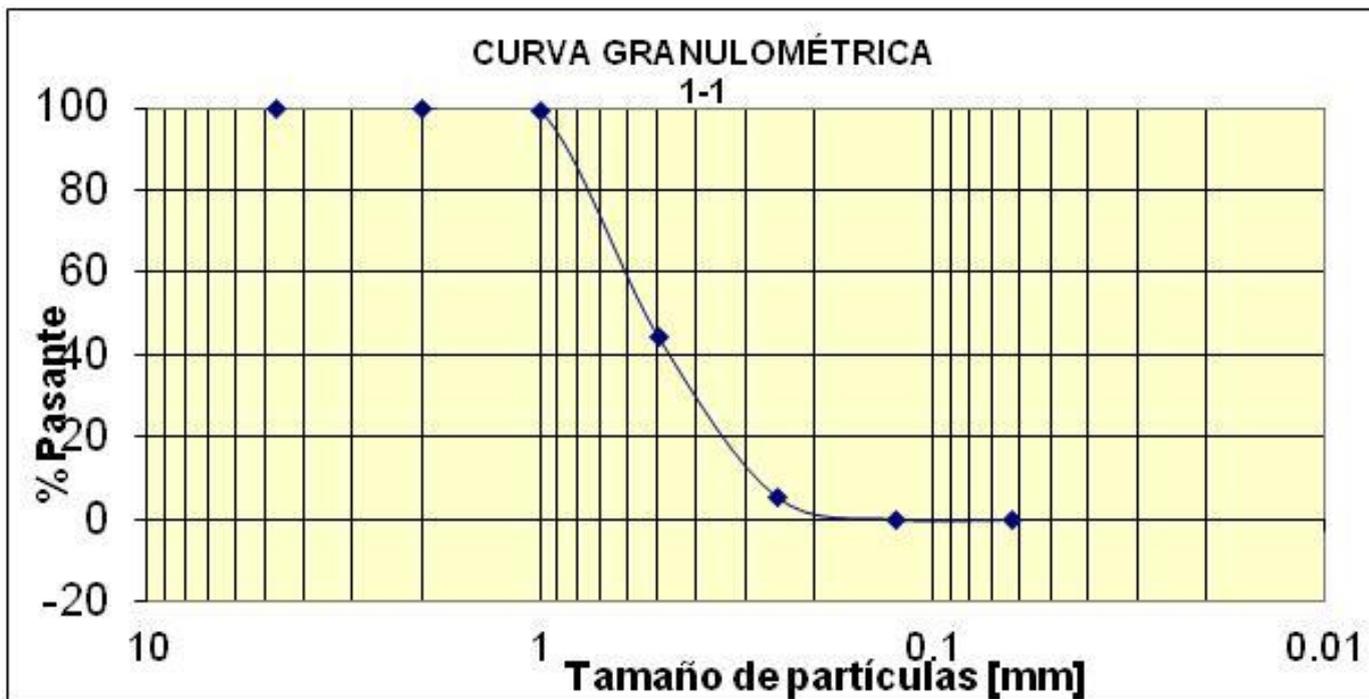
LINEA 1

CURVAS GRANULOMÉTRICAS

Finalmente se realizó granulometría a cada una de las muestras recolectadas, de acuerdo a las normas ASTM (American Society for Testing and Materials)

En el caso de la campaña de caracterización de arenas de playa, se han realizado curvas granulométricas para cada una de las muestras, estableciéndolas como delinea base, debido a que la actual ha sido desagregadas con un proceso químico y la anterior solo con lavado para eliminación de arcillas.
