# Informe

## Oleaje extremo del tipo mar de leva incrementado. 2 – 4/mayo/2015

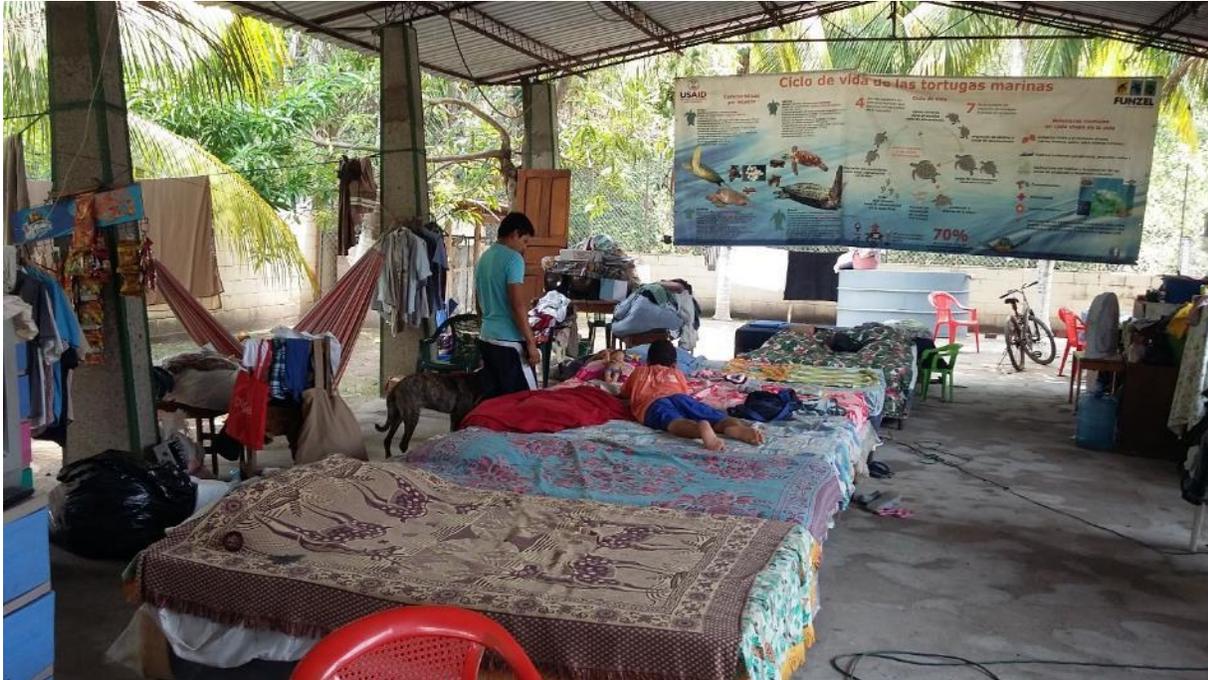
Foto 5. San Diego, personas albergadas en casa comunal La Bocana San Diego.

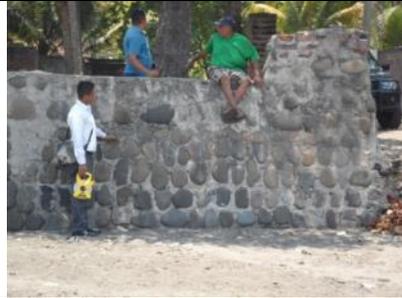
DESCRIPCION	FOTOGRAFIA	OBSERVACION
Altura de huella en bocana de Metalío. J/Acajutla. Sonsonate.

Altura aproximada de 1.2 m. Distancia de penetración 174 m.
Altura de huella en bocana de río Sensunapán. J/Acajutla. Sonsonate.

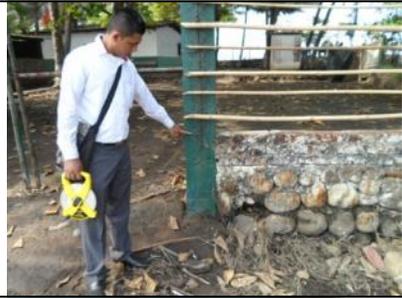
Altura aproximada de 1.3 m. Distancia de penetración 180 m.
Altura de huella en Sector Los coquitos. J/Acajutla. Sonsonate.

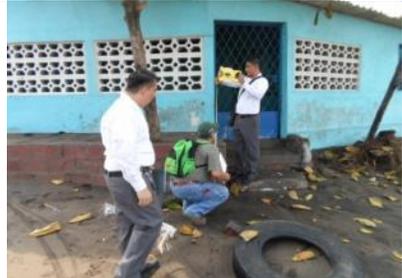
Altura aproximada de 1.5 m. Distancia de penetración 56 m.
Altura de huella caserío Playa Alegre. Barra de Santiago.

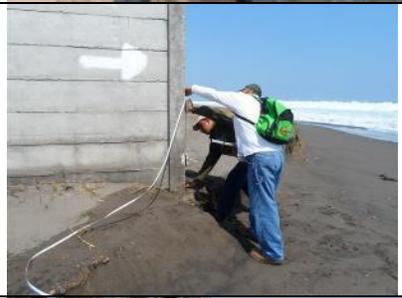
Altura aproximada de 1.5 m. Distancia de penetración 175 m.
Altura de material arrastrado, calle principal comunidad Bola de Monte.

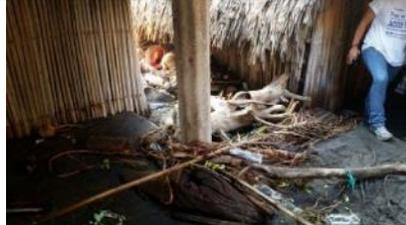
Vivienda en Bola de Monte Centro y borda de sacos de arena destruida.

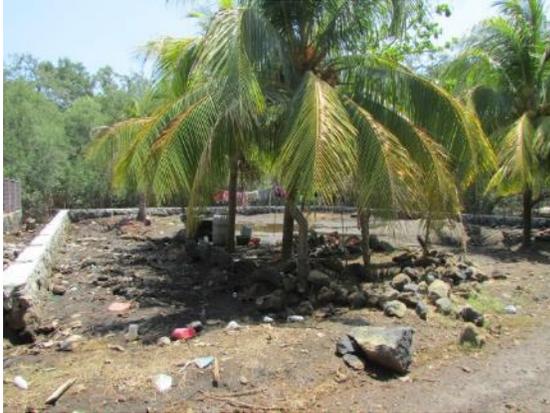
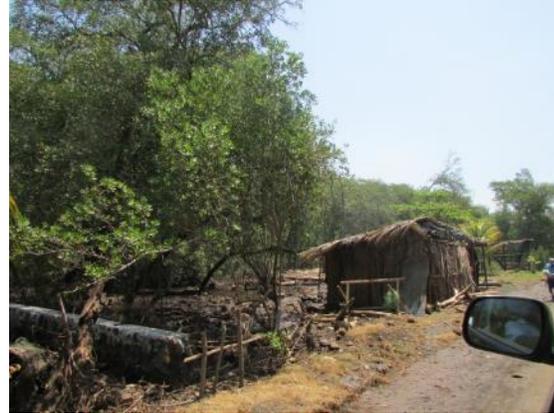
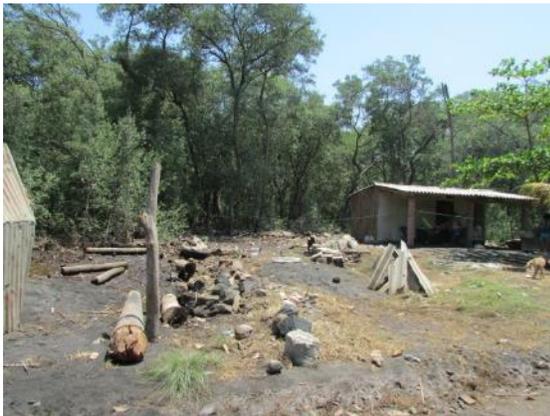
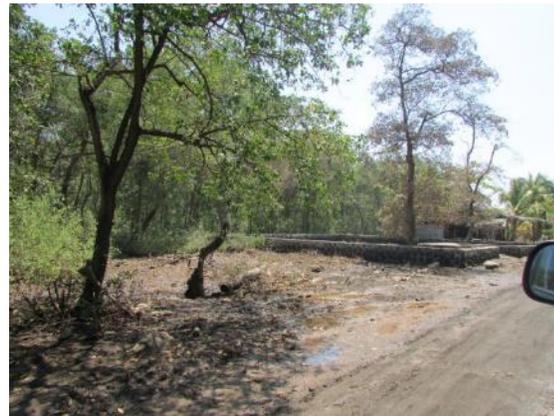
Viviendas emplazadas entre el manglar. Estas no han sido afectadas, pero se localizan en la zona de inundación del estero.

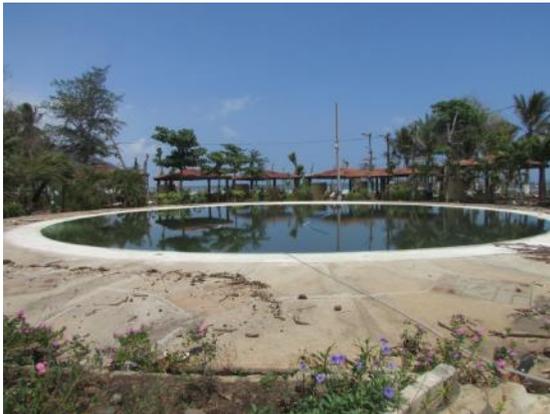
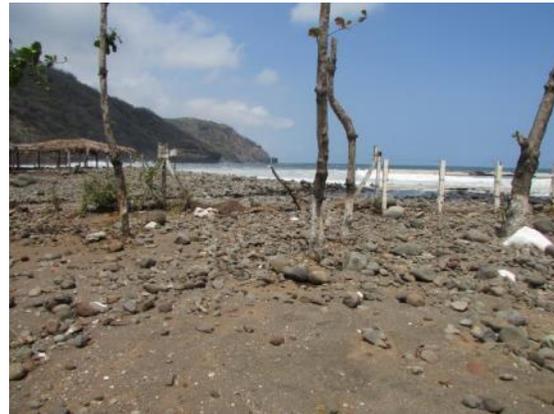
### Taquillo, La Libertad.

Centro turístico de la Corte de Cuentas. No se reportan daños significativos.

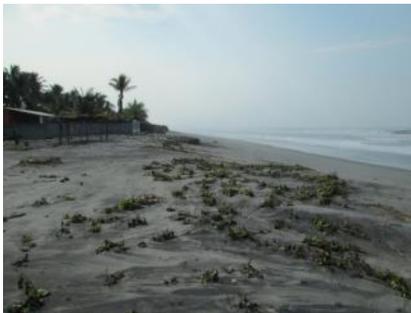
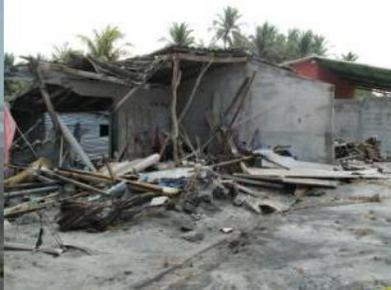
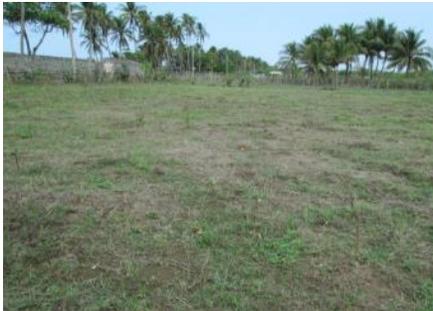
1.

- a) Zona de dunas
- b) Casa destruida
- c) Zona de palmeras
- d) Calle vehicular
- e) Predio donde llego inundación

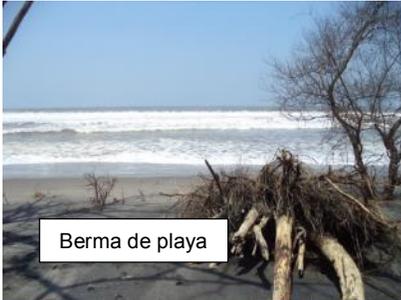
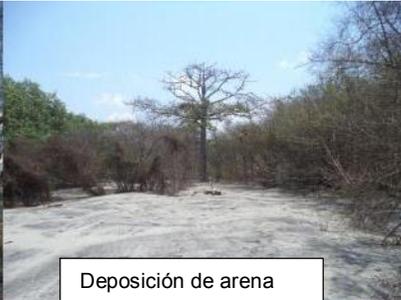
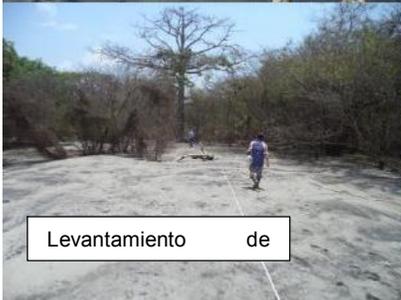
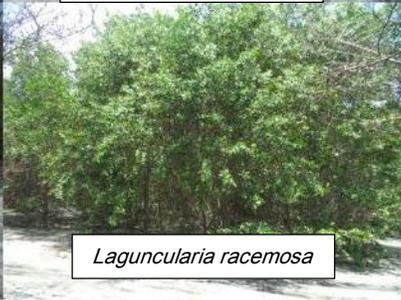
### Punto de control 1

# de punto	1
Coordenadas	13° 15.019' N y 88° 48.342' W
	13° 15.139' N y 88° 48.293' W
h inicial (m)	2.0
h media (m)	0.40
L de penetración (m)	245 (horizontal)
Observaciones	<p>El lugar presenta afectación por oleaje en cultivo de marañón (<i>Anacardium occidentale</i>) y coco (<i>Coccus nucifera</i>), aproximadamente 40 mz y 2 mz respectivamente (en toda la Isla de Montecristo). Luego de la berma, se observa una deposición de arena de unos 50 metros, seguido de cañadas que facilitan la escorrentía y penetración del oleaje. La vegetación observada corresponde a izcanales (<i>Acacia hindsii</i>), sincahuite (<i>Laguncularia racemosa</i>), ceiba (<i>Ceiba pentandra</i>), carrito (<i>Samaea saman</i>), almendro de playa (<i>Terminalia catappa</i>) y gramíneas. La mayoría de izcanales se encuentran secos.</p> <div style="display: flex; justify-content: space-around; align-items: flex-start;"> <div style="text-align: center;">

<p>Berma de playa</p> </div> <div style="text-align: center;">

<p>Deposición de arena</p> </div> </div> <div style="display: flex; justify-content: space-around; align-items: flex-start; margin-top: 10px;"> <div style="text-align: center;">

<p>Levantamiento de</p> </div> <div style="text-align: center;">

<p><i>Laguncularia racemosa</i></p> </div> </div>

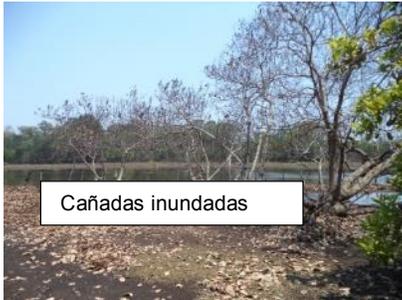
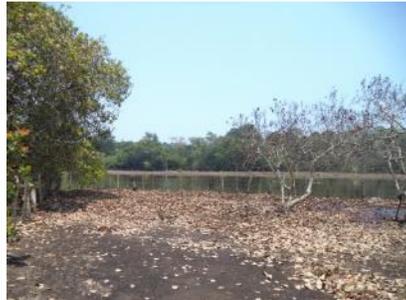
### Punto de control 3

# de punto	2
Coordenadas	13° 14.890' N y 88° 47.652' W
h inicial (m)	
h media (m)	0.40
L de penetración (m)	+350 (estimación)
Observaciones	<p>Afectación de oleaje en cultivo de marañón (<i>Anacardium occidentale</i>). Es la zona donde más penetró el oleaje, aproximadamente 450 metros (estimados pues por las condiciones de terreno y la hora, no fue posible medir directamente). Las cañadas han quedado inundadas permanentemente. Únicamente se tomó el punto de penetración máxima de oleaje.</p> <div style="display: flex; justify-content: space-around;">

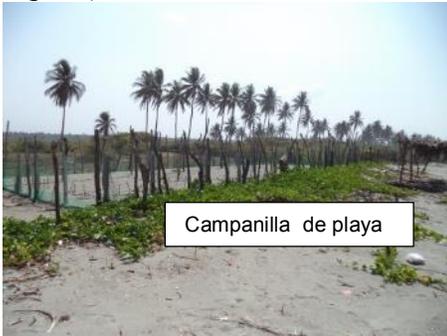
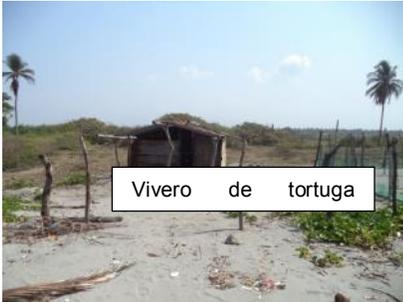
## Punto de control 1

# de punto	1
Coordenadas	13° 11.245' N 88° 31.754' W
	13° 11.250' N 88° 31.755' W
h inicial (m)	2.0
h media (m)	0.2
L de penetración (m)	10 (al suelo) x=9.80
Observaciones	<p>En este sitio no se observa afectación. En esta ubicación se encuentra el vivero comunal de tortugas marinas (punto de referencia). La vegetación es típica de playa, presentando matial (<i>Pereskia lychnidiflora</i>) y campanilla de playa (<i>Ipomea pes-caprae</i>).</p> <div style="display: flex; justify-content: space-around;"> <div style="text-align: center;">

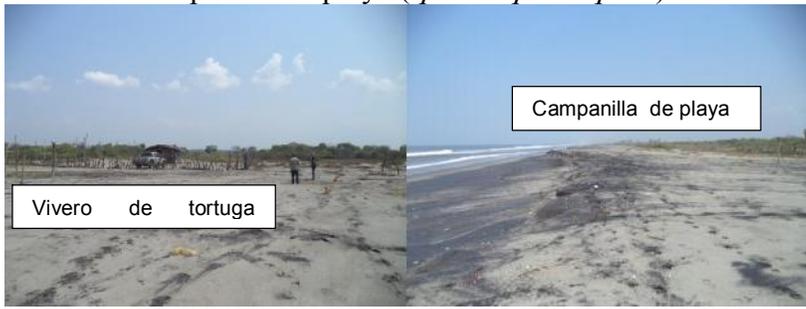
## Punto de control 1

# de punto	1
Coordenadas	13° 11.245' N 88° 31.754' W
	13° 11.250' N 88° 31.755' W
h inicial (m)	2.0
h media (m)	0.3
L de penetración (m)	42 (al suelo) $x=41.95$
Observaciones	<p>En este sitio no se observa afectación. En esta ubicación se encuentra el vivero comunal de tortugas marinas (punto de referencia). La vegetación es típica de playa, presentando algunos relictos de campanilla de playa (<i>Ipomea pes-caprae</i>).</p>

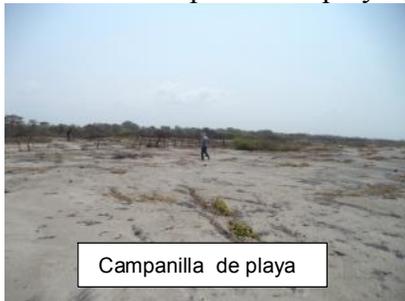
### Punto de control 2

# de punto	2
Coordenadas	13° 12.558' N 88° 37.492' W
	13° 12.578' N 88° 37.486' W
h inicial (m)	2.0
h media (m)	0.25
L de penetración (m)	34 (al suelo)
Observaciones	<p>En este sitio no se observa afectación. Esta ubicación se encuentra al oriente del vivero comunal de tortugas marinas (punto de referencia). La vegetación es típica de playa, presentando algunos relictos de campanilla de playa (<i>Ipomea pes-caprae</i>).</p>

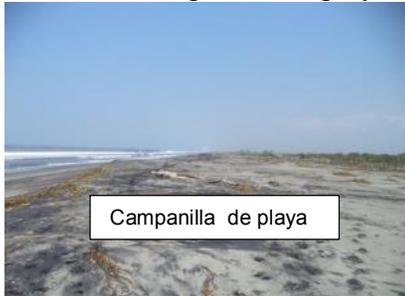
### Punto de control 3

# de punto	3
Coordenadas	13° 12.589' N 88° 37.646' W
	13° 12.612' N 88° 37.643' W
h inicial (m)	2.0
h media (m)	0.25
L de penetración (m)	41 (al suelo)
Observaciones	<p>En este sitio no se observa afectación. Esta ubicación se encuentra al occidente del vivero comunal de tortugas marinas (punto de referencia). La vegetación es típica de playa, presentando algunos relictos de campanilla de playa (<i>Ipomea pes-caprae</i>).</p>

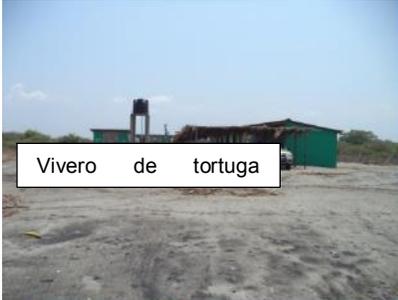
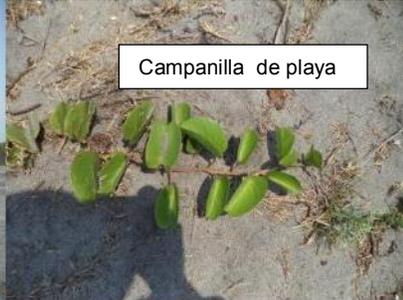
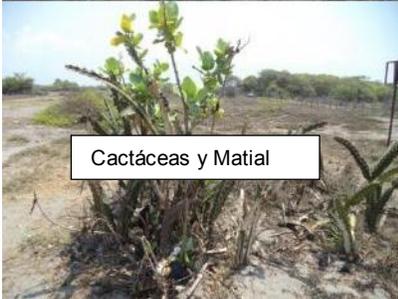
## Punto de control 1

# de punto	1
Coordenadas	13° 13.079' N 88° 40.256' W
	13° 13.123' N 88° 40.247' W
h inicial (m)	2.0
h media (m)	0.25
L de penetración (m)	86.5 (al suelo)
Observaciones	<p>En este sitio no se observa afectación. En esta ubicación se encuentra el Rancho Tortuguero (punto de referencia). La vegetación es típica de playa, campanilla de playa (<i>Ipomea pes-caprae</i>), cactáceas y matial (<i>Pereskia lychnidiflora</i>).</p> <div style="display: flex; flex-wrap: wrap;"> <div style="width: 50%; text-align: center;">

<p>Vivero de tortuga</p> </div> <div style="width: 50%; text-align: center;">

<p>Campanilla de playa</p> </div> <div style="width: 50%; text-align: center;">

<p>Cactáceas y Matial</p> </div> </div>

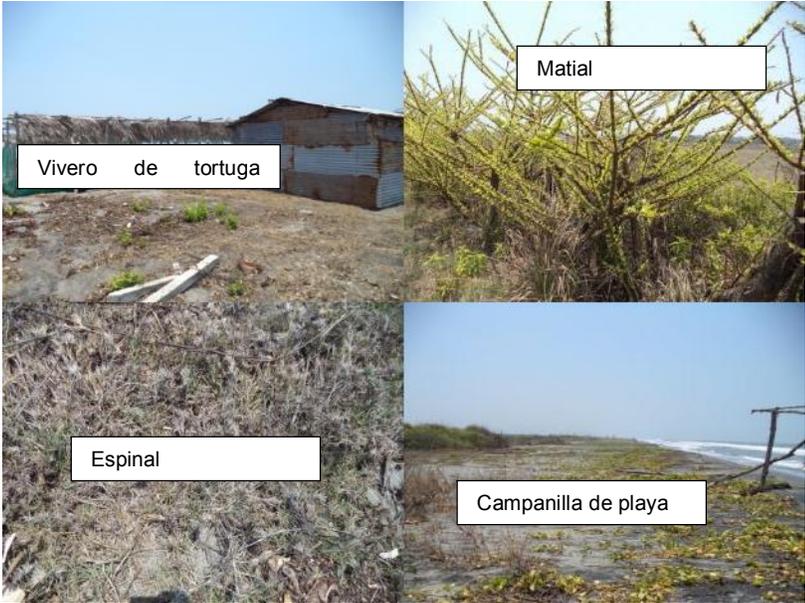
## Punto de control 1

# de punto	1
Coordenadas	13° 13.882' N 88° 44.973' W 13° 13.914' N 88° 44.964' W
h inicial (m)	2.0
h media (m)	0.40
L de penetración (m)	64 (al suelo)
Observaciones	<p>En este sitio no se observa afectación. En esta ubicación se encuentra el Vivero de Tortugas Comunal (punto de referencia). La vegetación es típica de playa, abundante campanilla de playa (<i>Ipomea pes-caprae</i>), cactáceas y matial (<i>Pereskia lychnidiflora</i>), frijol de playa (<i>Cannavalia maritima</i>) y, espinales (<i>Jouvea pilosa</i>).</p>
